SLUTRAPPORT

Återvunna material för fallvänlig asfalt

Kenth Johansson, RISE AB

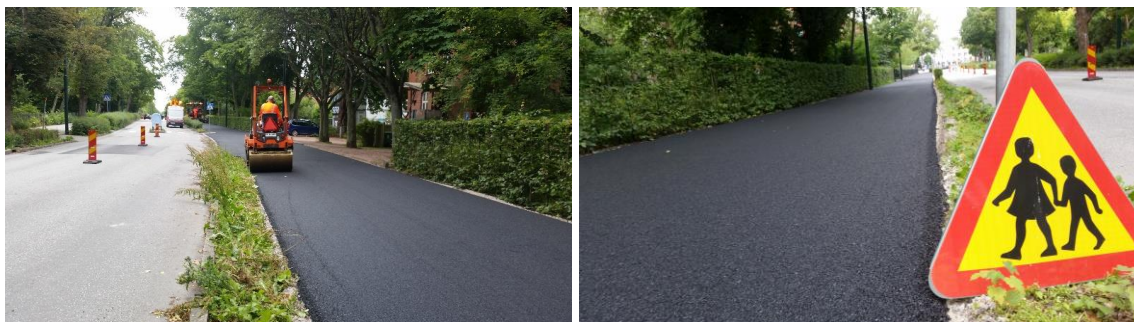
Figur 4: Läggnings av teststräcka (ca 300 m) med fallvänlig asfalt längs Dalbyvägen i Lund 13 juli, 2020.

Tyvär visade regelbundna inspektioner av teststräckan på bristande beständighet endast några veckor efter läggningen. Stenaggregat och gummigranulat lossnade från beläggningen. En möjlig förklaring till resultatet kan vara att det obundna underlaget på vissa ställen har varit mjukare vilket medfört att massan inte svarat på den packningsenergi som tillförts via vältarna. Som jämförelse var underlaget vid provytorna en hårt packad industriplan. Kombinationen av de sämre packningsförutsättningarna tillsammans med den rörelse som uppstår i beläggningen av trafiken kan ha medfört att beläggningen inte har haft tillräcklig kohesion, inre styrka. Gummigranulatet och stenmaterial har av den anledningen släppt. En annan bidragande orsak var förmodligen att gummigranulaten inte hade hunnit mättas av bitumen innan de blandades med ballasten. Försök att efterbehandla/repamera asfaltsbeläggningen utfördes, bl a genom applicering av en bitumen-emulsion men detta misslyckades tyvärr.

Resultaten visade som sagt att teststräckans asfaltsbeläggning initialt hade mycket goda och "fallvänliga" egenskaper, men beständigheten var bristfällig. Materialet på teststräckan började spricka upp redan efter några veckor. Det är allmänt känt sedan flera år tillbaka att förbehandling av gummigranulat med bitumen är en kritisk parameter vid tillverkning av gummiasfalt. I detta projekt ville vi undersöka om de goda resultaten från teststräckan i Uppsala 2017 kunde upprepas (se Figur 5). Där förbehandlades gummigranulaten med ett mjukbitumen (V6000) i ett s.k. Ångturboverk kvällen innan läggningen vid 80 °C (utan ånga). Morgonen efter blandades det förbehandlade gummit med ballast och ny bitumen med ånga i Ångturbon. Denna bana är än idag, 5 år senare, i bra skick och visar inga tendenser till sprickbildning eller bristande beständighet.

Ett gemensamt beslut fattades därför om att den fallvänliga asfalten skulle ersättas med en traditionell asfaltsbeläggning (AG-material). Detta utfördes av Peab Asfalt på uppdrag av Lunds kommun och den fallvänliga gummiasfalten forslades bort och återvanns som bärlager i en skogsväg som sedan täcktes av ett gruslager.

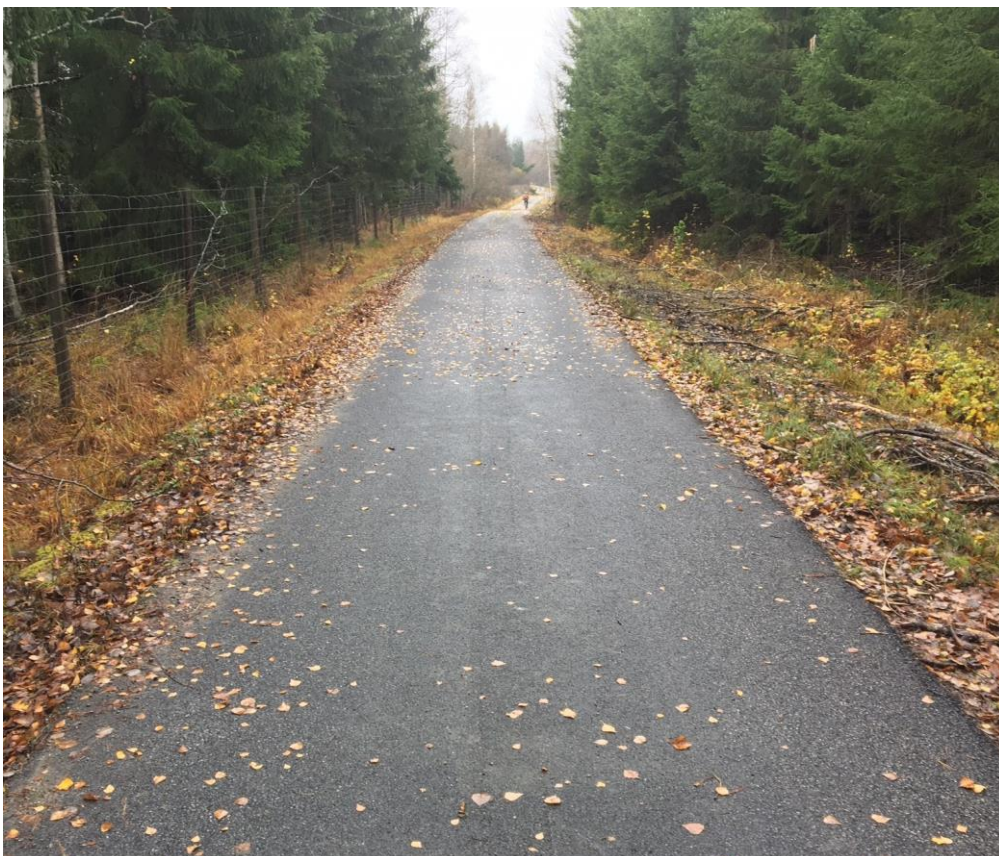
Figur 5: Teststräcka med fallvänlig asfalt i Uppsala.

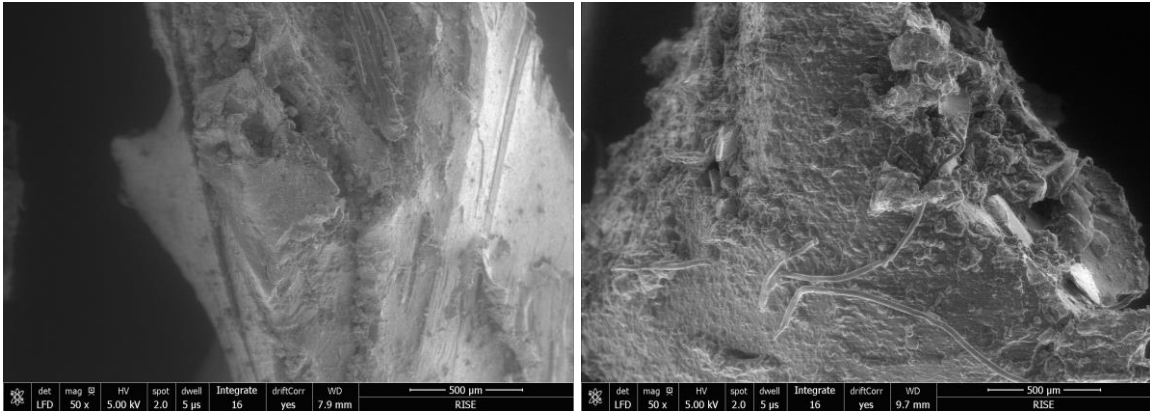
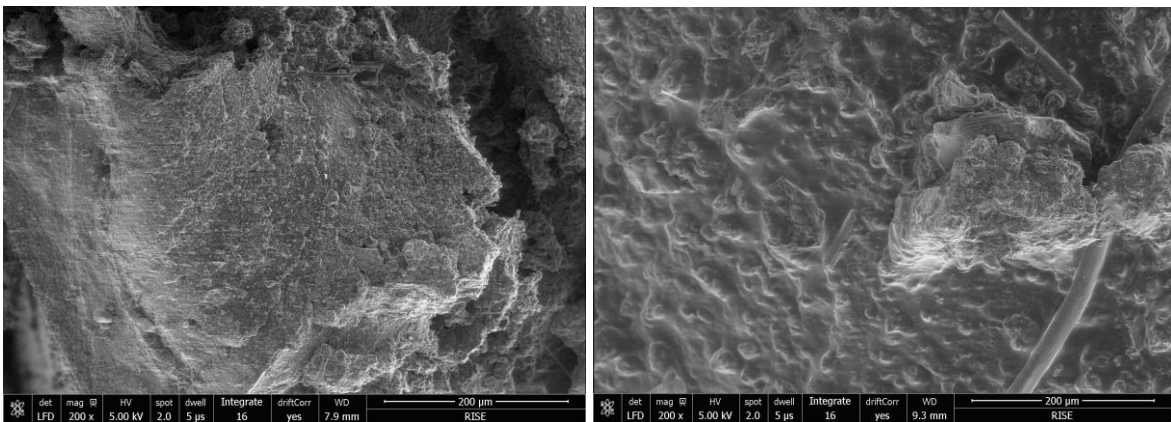
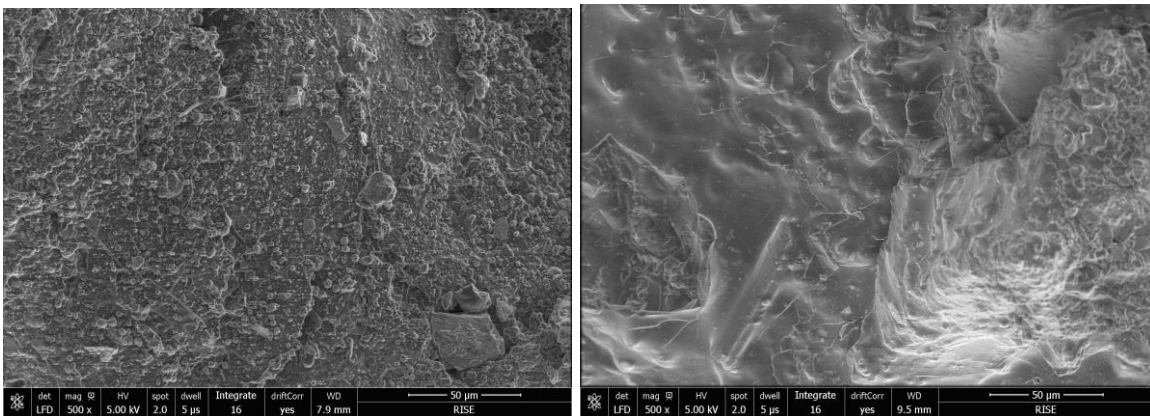
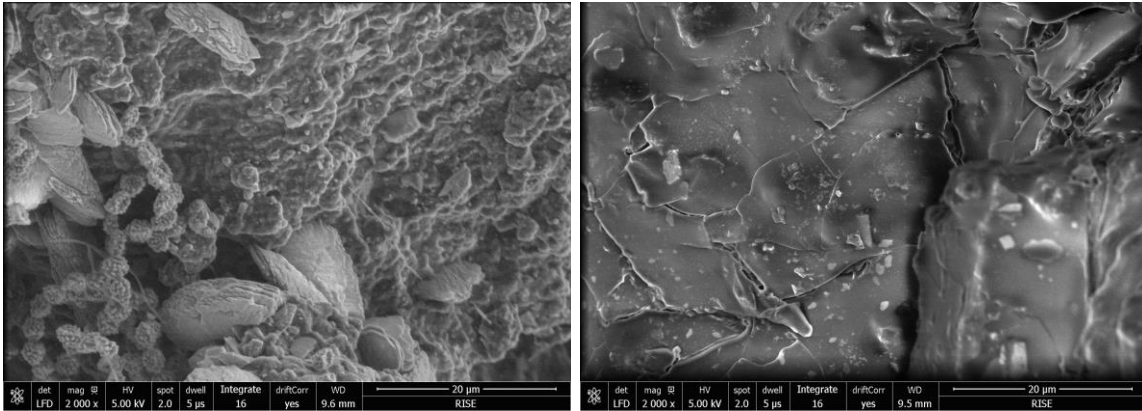
SEM-bilderna i Figur 12-15 visar på skillnader i yttopografi mellan obehandlat och förbehandlat gummi. Det förefaller som om bitumen fyller ut ojämnheter på granulatens yta. Däremot kan man inte se om bitumen har trängt in i gummits porer.

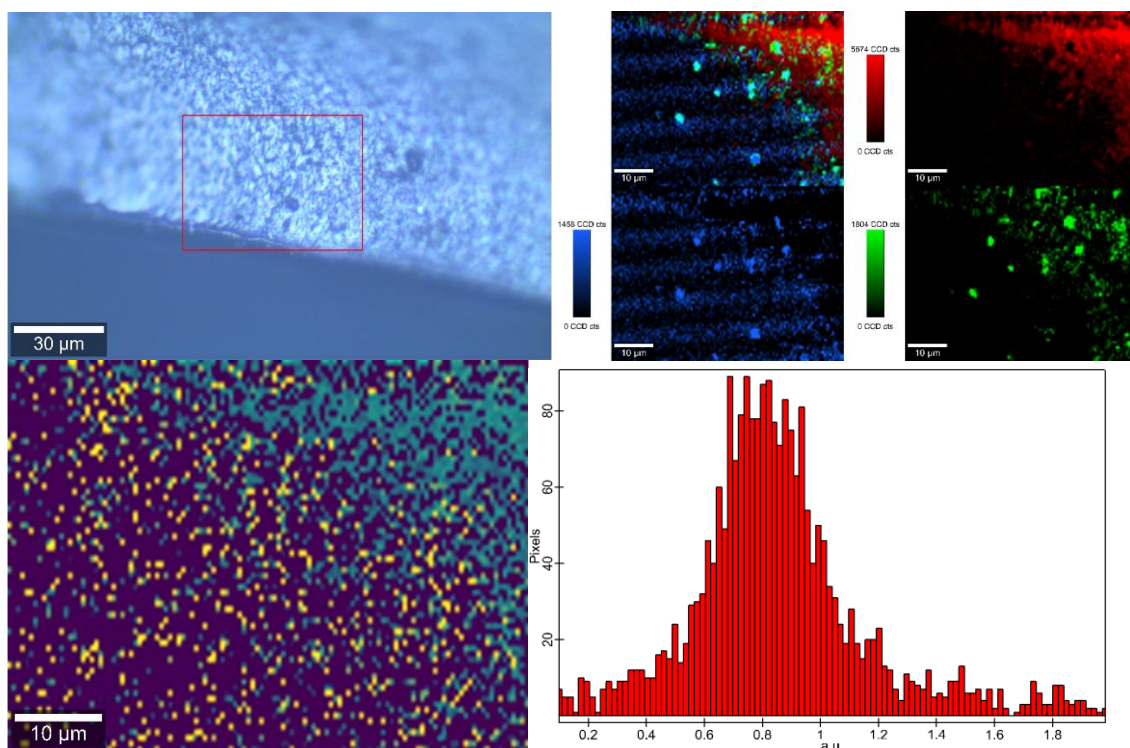
Figur 28: Prov: PMB 7% och Genan gummigranulat 93% Den optiska bilden för det studerade området, där Raman-kartan mättes inom det röda rektangulära området (till vänster, övre raden). Motsvarande rekonstruerade Raman-kartor som visar vissa fördelningar (främst gummi) (till höger, övre raden). Den beräknade I(D)/I(G)-kvotskartan för det studerade området (till vänster, nedre raden). Det beräknade I(D)/I(G)-distributionshistogrammet (till höger, nedre raden). **Det finns en tydlig stark fördelning vid 0,8 som kan tilldelas gummigranulat** (se Tabell 2 ovan). Därmed kan man dra slutsatsen att hela området huvudsakligen består av gummigranulat. Nästan ingen signal från bitumen.

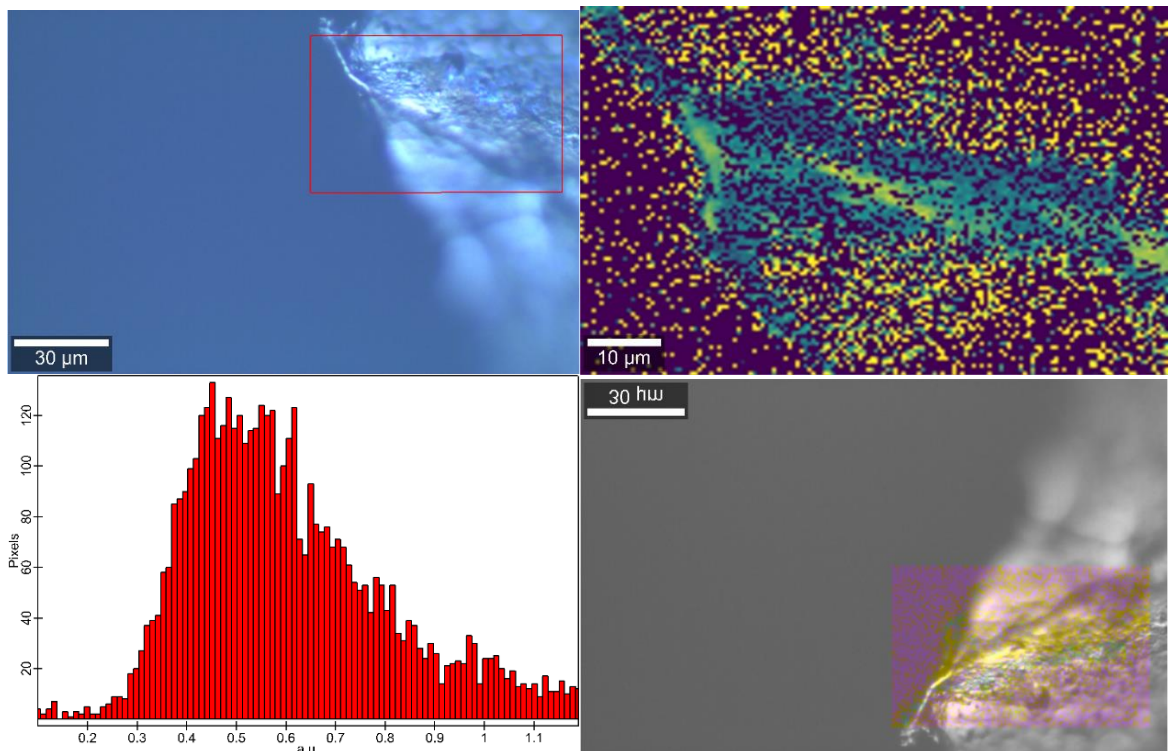
Figur 29: Prov: 10 % V6000 och 90 % Ragn Sells gummigranulat. Den optiska bilden för det studerade området, där Raman-kartan mättes innanför det röda rektangulära området (till vänster, övre raden). Den beräknade I(D)/I(G)-kvotskartan för det studerade området (till höger, övre raden). Det beräknade I(D)/I(G)-distributionshistogrammet (till vänster, nedre raden). Överlagringen av bitumenfördelning via I(D)/I(G) (0,1 till 0,5) visas till höger i den nedre raden. Det finns en tydlig fördelning på 0,49 som kan tilldelas Bitumen. Det finns också en fördelning på cirka 0,6–0,9 som kan tilldelas gummigranulat.
