SLUTRAPPORT

Återvunna material för fallvänlig asfalt

Kenth Johansson, RISE AB

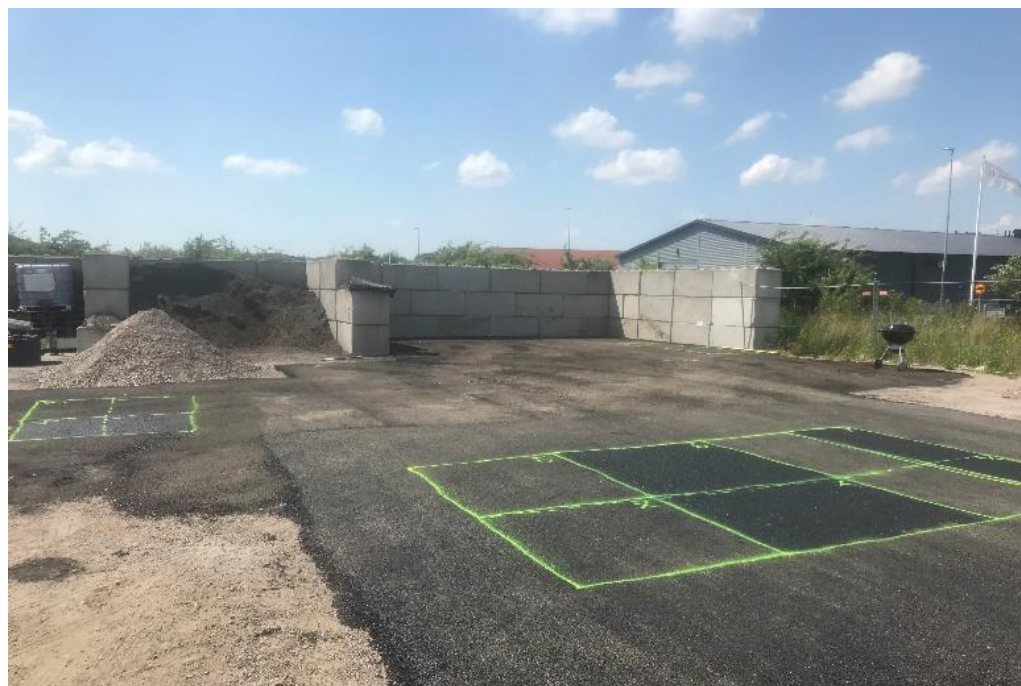
Figur 2: Testytor med olika asfaltsammansättningar inom PEAB Asfalts område i Lund

- Karakterisering av lagda testytor m.a.p. deras stötupptagningsförmåga genom HIC-(Head Injury Criterion)-mätningar (se Figur 3) och nötningstester med vinterväghållningsmaskin. HIC-mätningarna resulterade i bestämning av ”Kritisk Fallhöjd”. Ju högre kritisk fallhöjd desto mer stötdämpande är beläggningen. Vanlig standardasfalt har en kritisk fallhöjd på 0.2–0.3 m. Den kritiska fallhöjden hos de undersökta testytorna varierade mellan 0.9-1.2 m, beroende på beläggningarnas sammansättning och omgivningens temperatur. Man kan alltså säga att dessa beläggningar är ca 5 gånger mer stötdämpande än en vanlig standardasfaltbeläggning. Nötningstester på testytorna med en sopmaskin med stålborstar från Lunds Renhållningsverk (ytorna sopades ett flertal gånger, motsvarande ca två års soparbete) gav också positiva resultat och visade att de hade en god beständighet direkt efter eller i anslutning till läggningen.

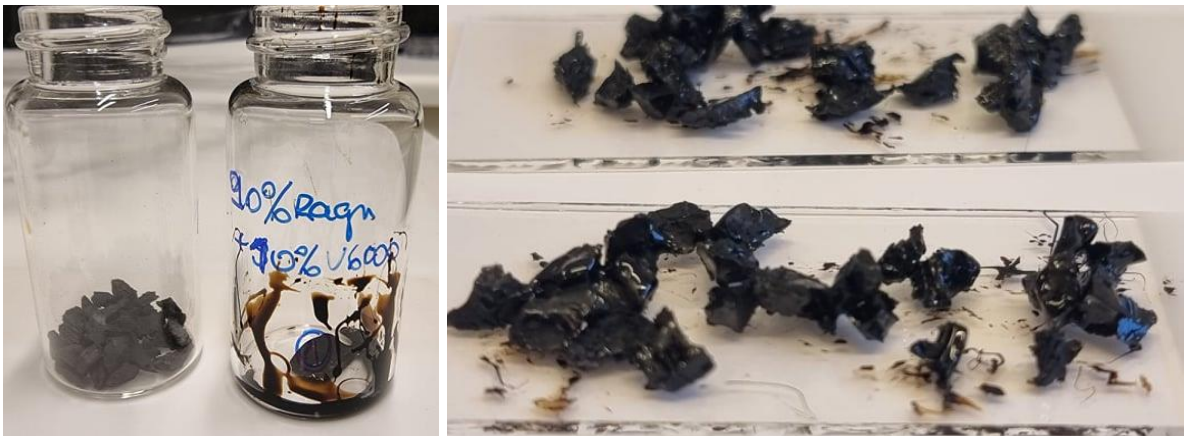
Figur 6: Förbehandling av gummigranulat med bitumen enligt procedur i Uppsala

Mjukbitumen V6000 värmdes till 80°C i 1 h. Gummigranulat från Ragn-Sells tillsattes så att bitumenkoncentration blev 10 vikt-%, blandades och förvarades i en ugn vid 80°C. Därefter stängdes ugnen av och blandningen fick svalna över natten (totalt ca 18 h). Se Figur 6.

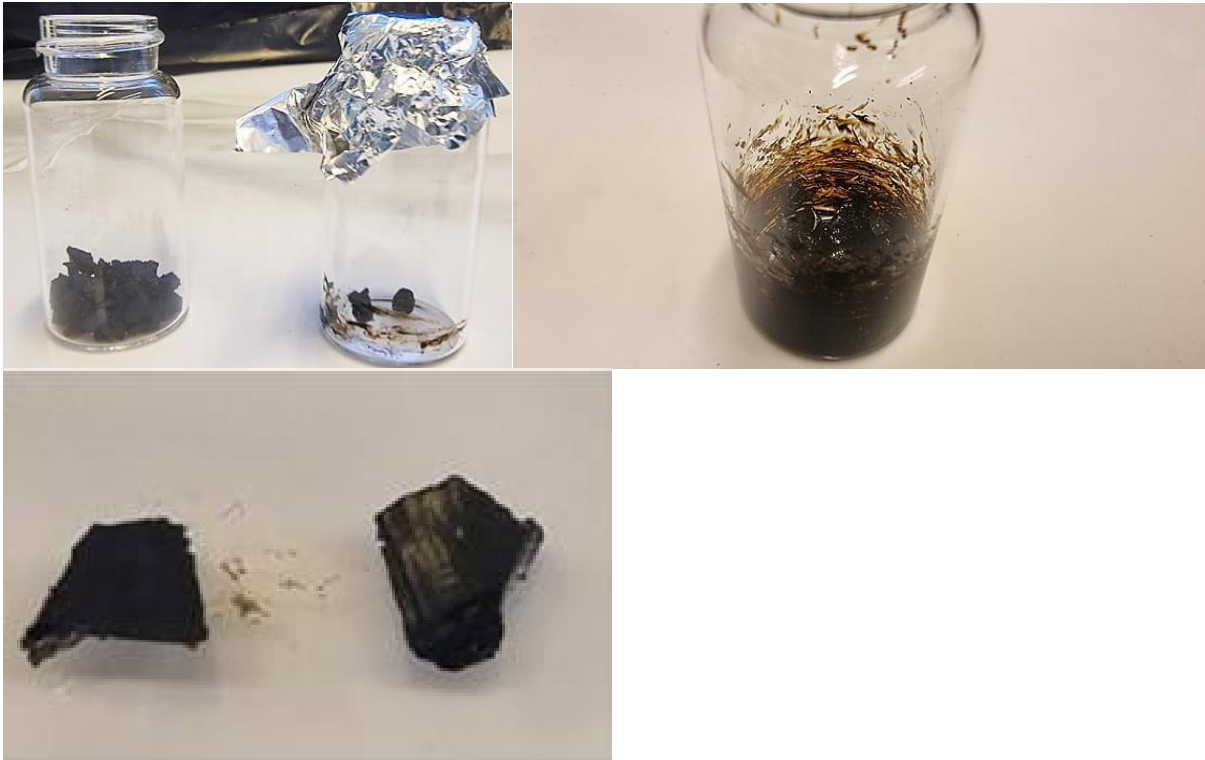
Figur 7: Förbehandling av gummigranulat med bitumen enligt procedur i Lund

Polymermodifierat bitumen (PMB 45/80–55) värmdes till 140°C i 1 h. Gummigranulat från Genan tillsattes så att bitumenkoncentration blev 7 vikt-%, blandades under 1 h i en ugn vid 140 °C. Se Figur 7.

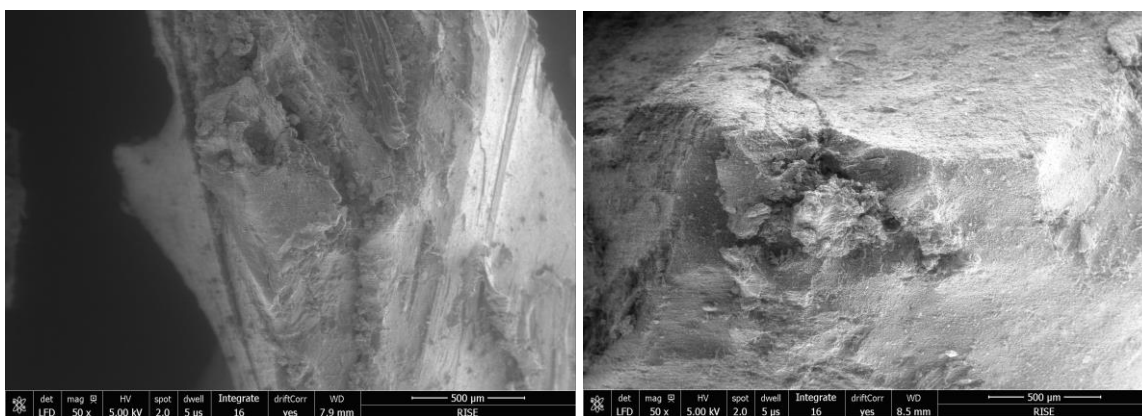
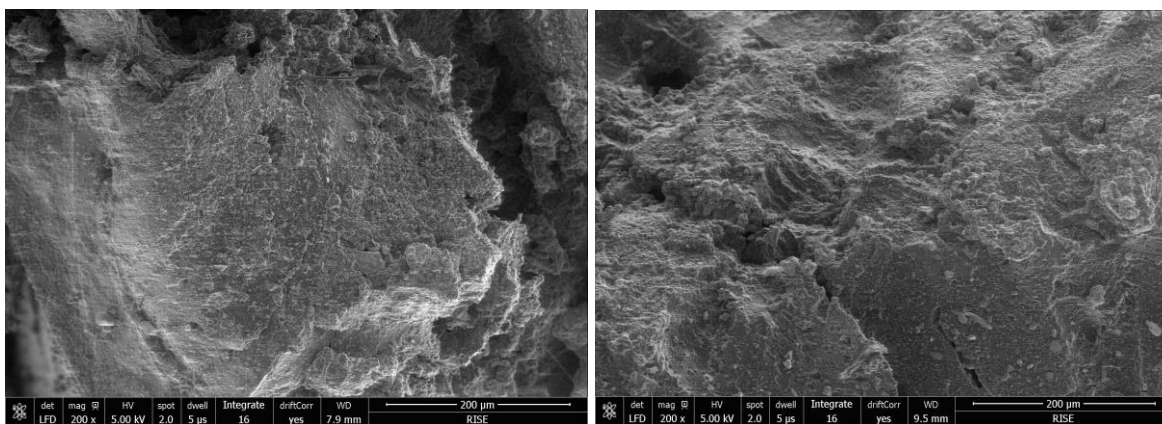
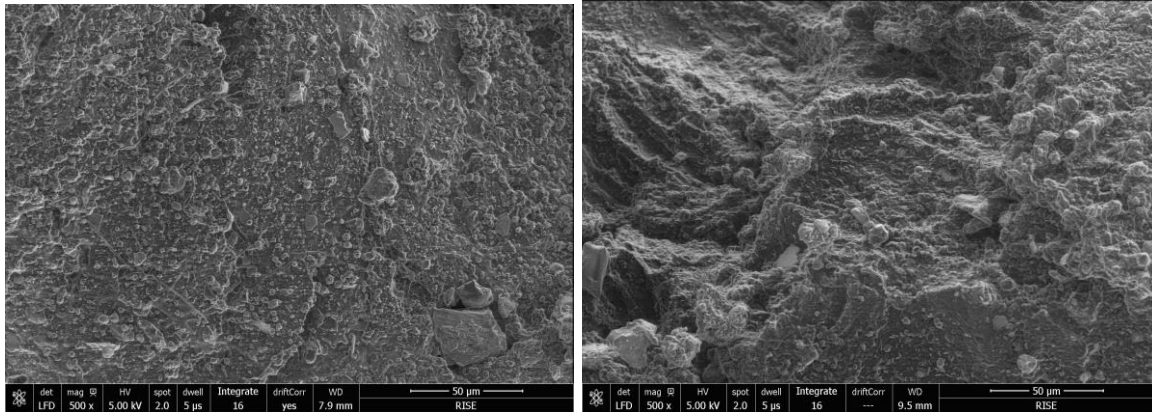
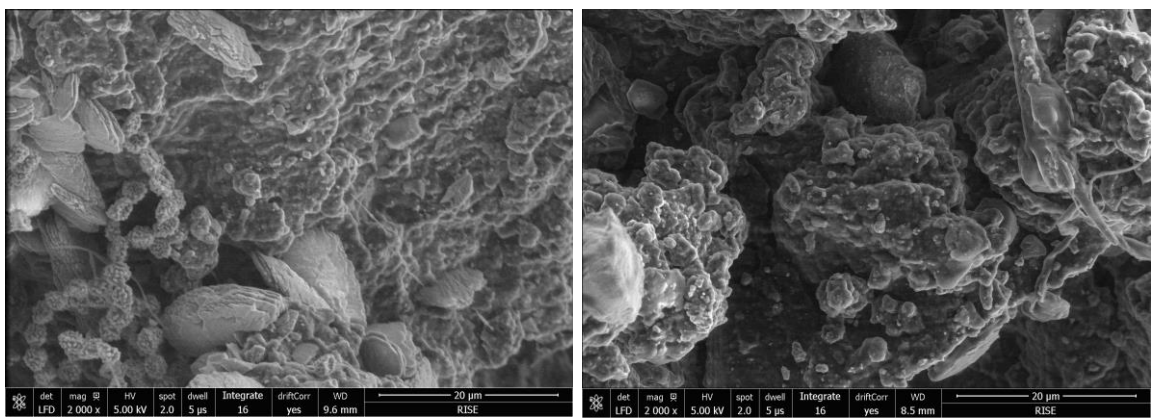
Figur 8: *Vänster:* Ragn-Sells gummi; *höger:* Genan gummi vid 50 x förstoring

Figur 9: *Vänster:* Ragn-Sells gummi; *höger:* Genan gummi vid 200 x förstoring

Figur 10: *Vänster:* Ragn-Sells gummi; *höger:* Genan gummi vid 500 x förstoring

Figur 11: *Vänster:* Ragn-Sells gummi; *höger:* Genan gummi vid 2000 x förstoring

En slutsats från SEM-analyserna är att yttopografin varierar mellan olika granulat och även på olika ställen på ett och samma granulat. Man kan därför inte fastslå att det är någon speciell skillnad i yttopografi mellan granulat från Ragn-Sells och Genan.

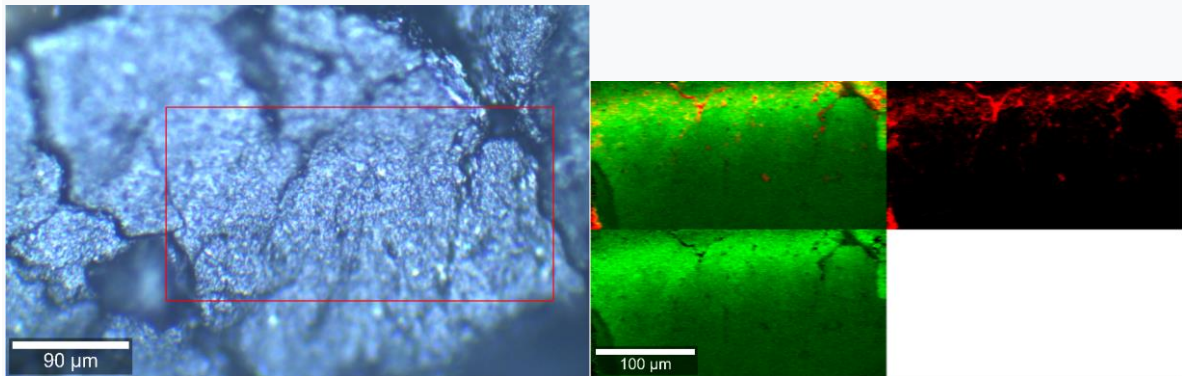
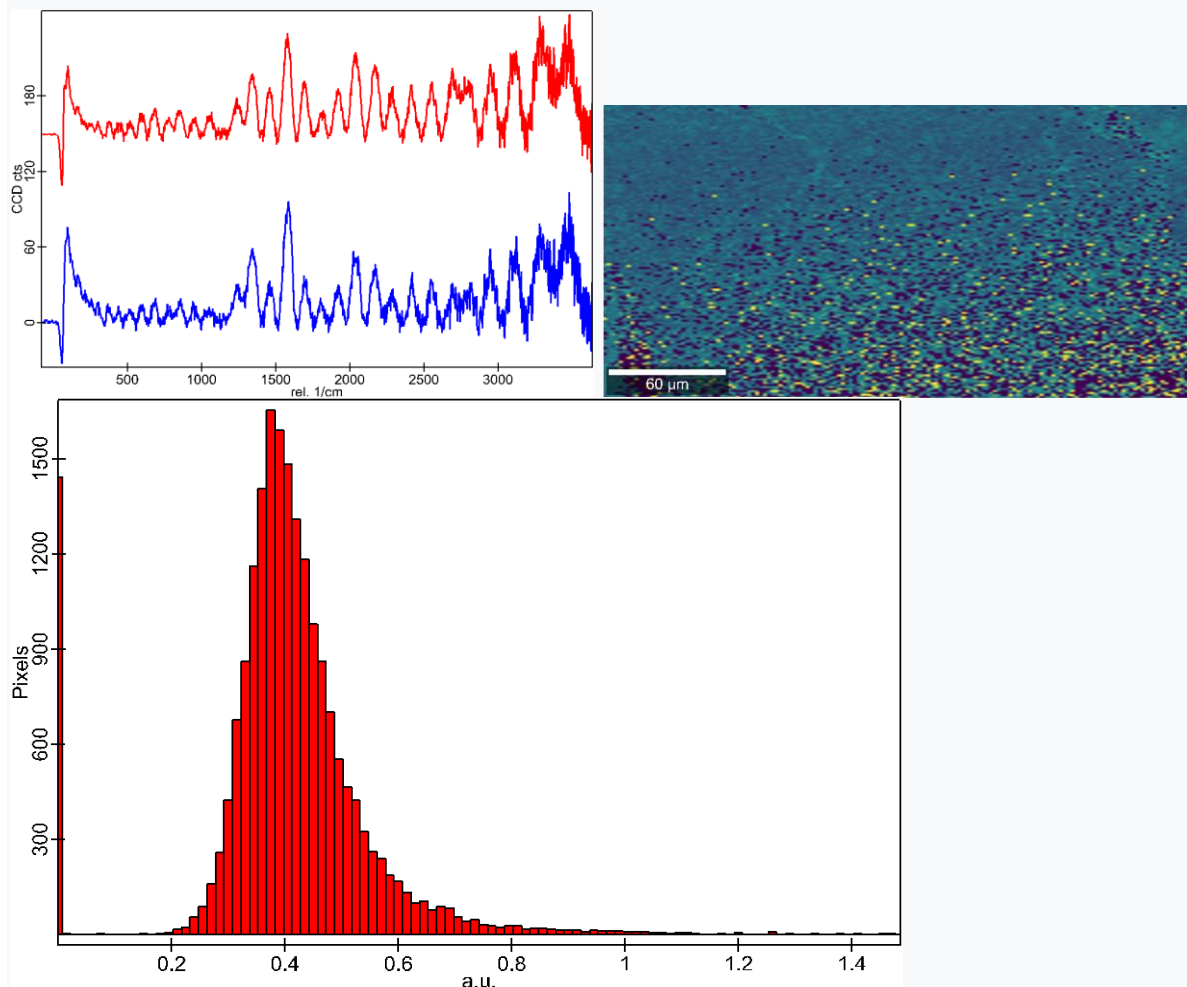
Figur 30. *Vänster:* Optisk bild för det studerade området, där Raman-kartan mättes inom det röda rektangulära området. *Höger:* Motsvarande rekonstruerade Raman-kartor. Två typiska spektra mättes på detta område. Fördelningen är ganska homogen.

Figur 31. *Vänster:* Två typiska spektra som används för att rekonstruera Raman-kartan. *Höger:* Motsvarande rekonstruerade Raman-kartor. Två typiska spektra mättes på detta område. Fördelningen är ganska homogen. *Undre:* Beräknat I(D)/I(G)-fördelningshistogram

Av Figur 30–31 framgår att det finns en tydlig stark fördelning på 0,39 som kan tilldelas Bitumen. Det finns en liten topp på 0,68 som kan tilldelas en gummipartikel. Av detta kan man dra slutsatsen att hela området huvudsakligen består av bitumen.

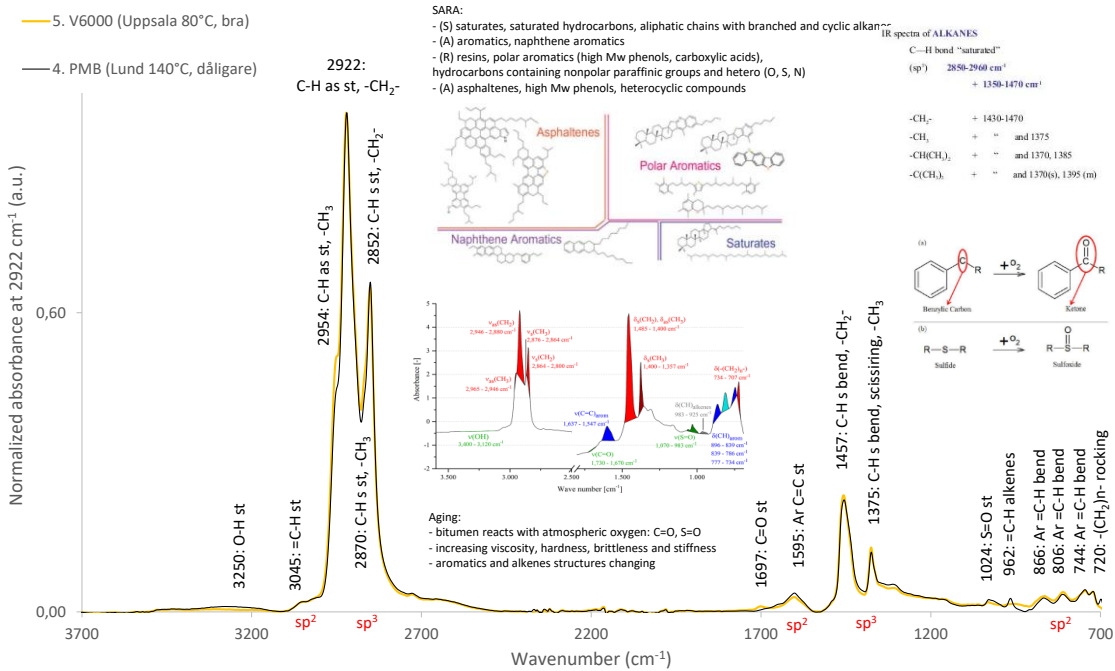
ATR-FTIR-spektra för de olika bitumenproverna visas i Figur 34. Därav framgår att den kemiska sammansättningen i två bitumenproverna (spektrum 4. PMB (Lund) och spektrum 5. V6000 (Uppsala)) är mycket lika.

Figur 34: ATR-FTIR-spektra för bitumenprover. Svart spektrum (nr 4): Polymermodifierat Bitumen (PMB 40/80-55), Gult spektrum (nr 5): Mjukbitumen V6000 inkl. referenspektra och kompletterande molekylstrukturinfo.

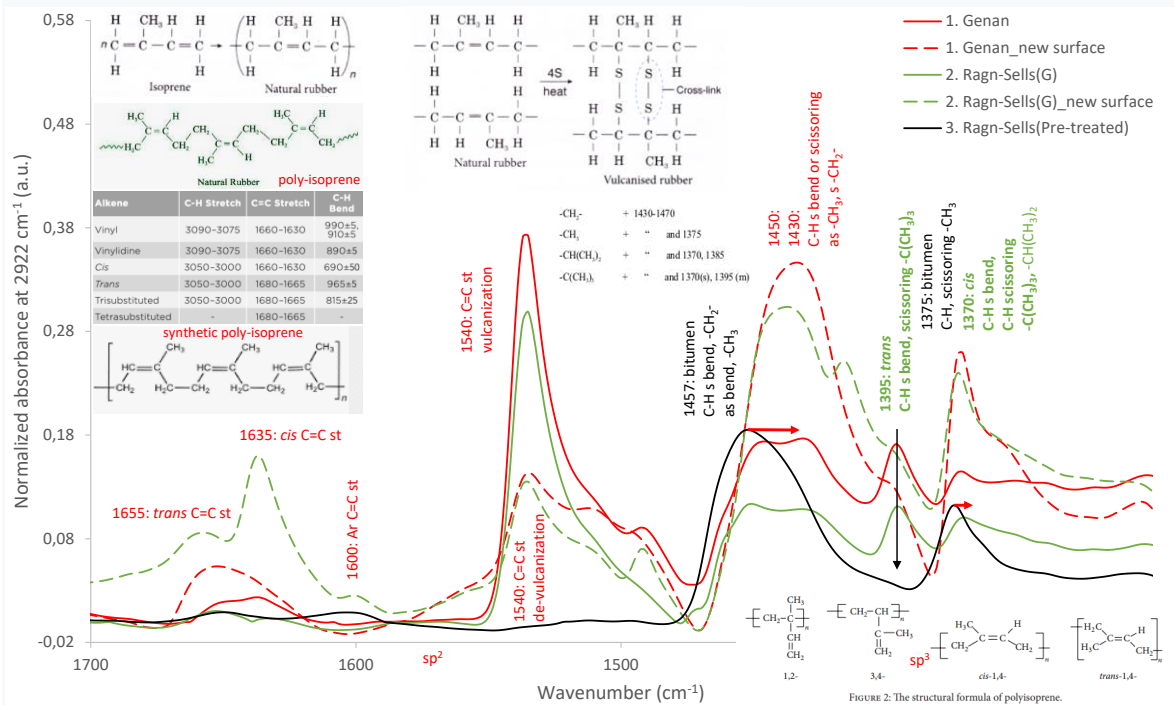
Figur 35: ATR-FTIR-spektra för gummigranulatprover.

Spektra för de två ”gamla” gummiytorna (spektrum 1. Genan och 2. Ragn-Sells(G)) har visat fyra signaler: vid 1540 cm^{-1} , $1450\text{--}1430\text{ cm}^{-1}$, 1395 cm^{-1} och 1370 cm^{-1} . Signalerna vid 1540 cm^{-1} och 1395 cm^{-1} kunde inte detekteras i bitumenspektrumen (Figur 34) och kunde därför användas för identifiering av områden i gummiproverna utan bitumenpenetrering (se spektrum 3. Ragn-Sells (Pre-treated)) i Figur 35).

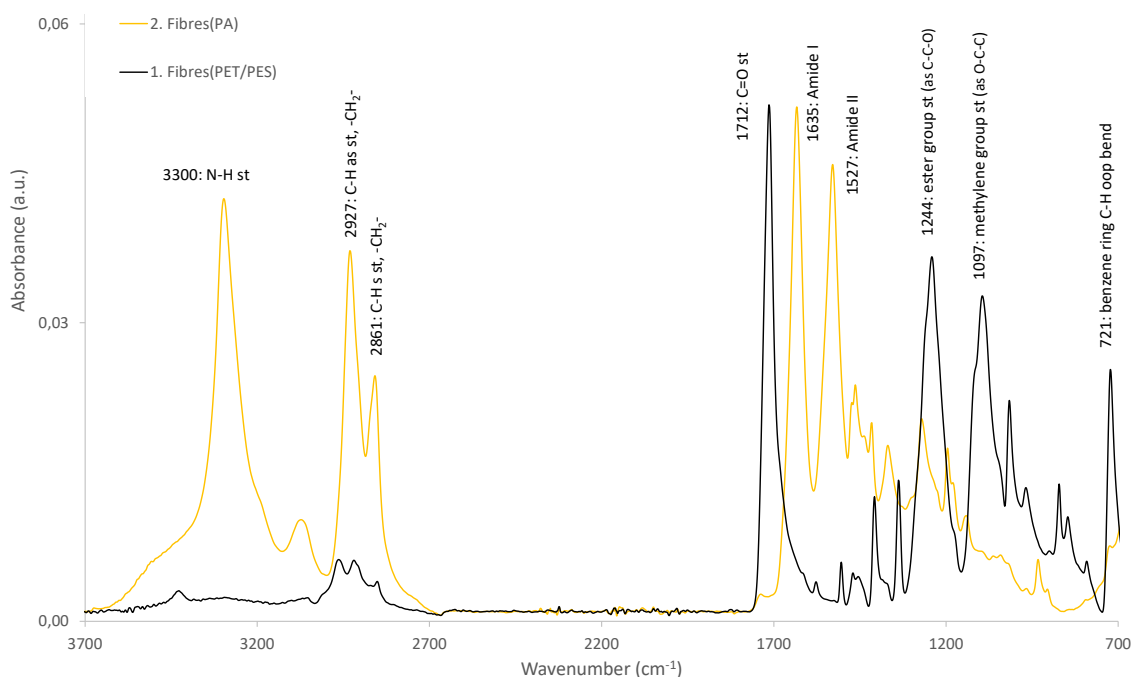
FTIR-analyserna visar också att båda gummigranulaten innehåller polymera fibrer. Se Figur 36. Gummit från Genan innehåller polyetylenterftalat eller liknande polyester (PET/PES) och Ragn-Sellsgummit innehåller polyamid (PA, sannolikt PA6:6, Nylon)).

Figur 36: ATR-FTIR-spektra för polymerfibrer i gummigranulaten. Svart spektrum (nr 1): PET/PES fibrer (i gummit från Genan), Gult spektrum (nr 2): PA fibrer (i gummit från Ragn-Sells).

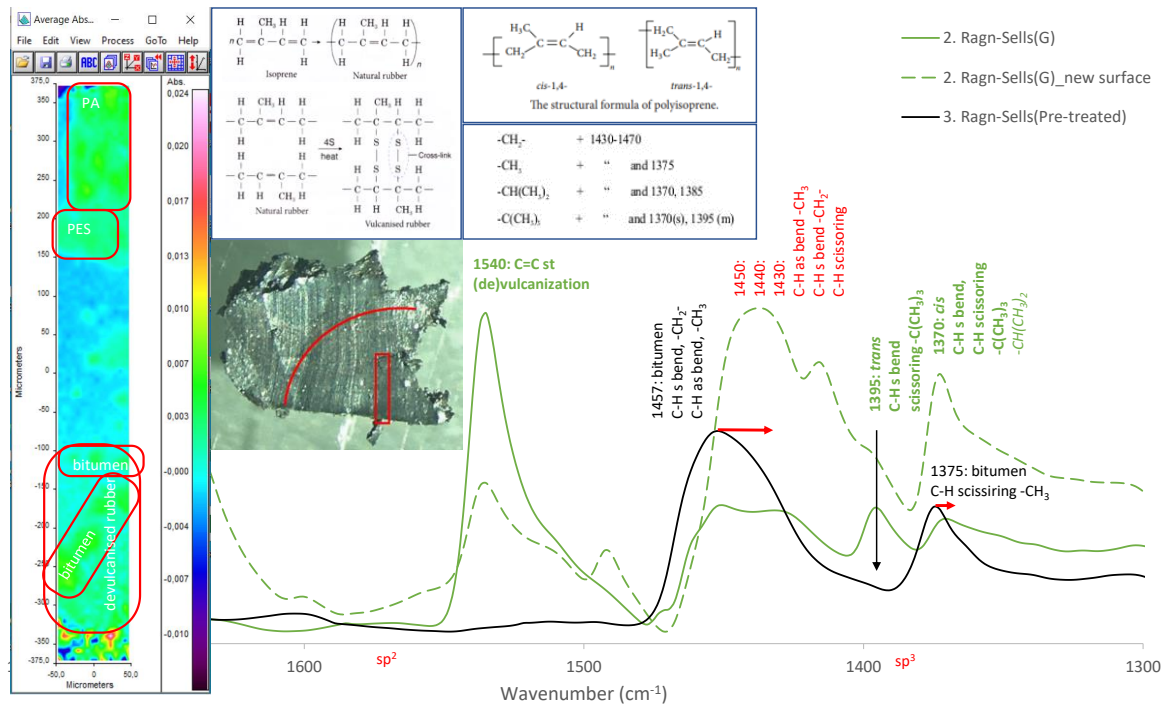
Fig. 37 nedan visar a) ATR FTIR-spektra med huvudsignalerna som diskuterats ovan, b) den synliga bilden av granulatet (3. Ragn-Sells (Förbehandlad)) efter klyvning och mätt med Imaging ATR FTIR-spektroskopi

Figur 37: Kombination av ATR FTIR spektroskopi och Imaging ATR FTIR mikroskopi för analys av gummigranulat förbehandlat med bitumen

Granulatet skars för att kunna mäta penetrationen av bitumen från kanten av granulatet in i dess bulk. Den röda rektangeln indikerar uppmätt yta av granulatets snittyta. Den röda kvartscirkeln indikerar trycket från Ge-kristallen som appliceras på provet. Figur 37 visar också c) den så kallade fullspektrala bilden av den uppmätta arean av provet med områdena för de angivna komponentfördelningarna

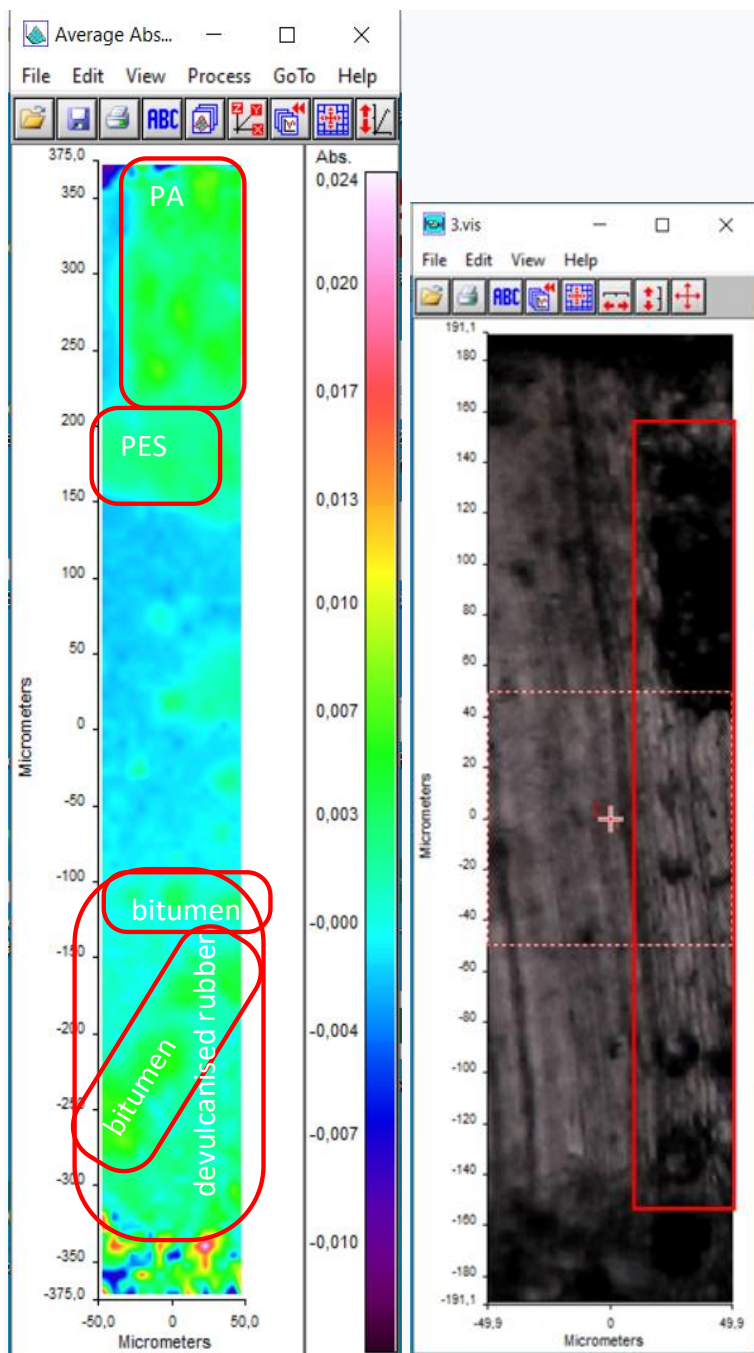
Fig. 38 visar att den yta av snittytan som är närmast ytan av det ursprungliga gummigranulatet (eller kanten av granulatet) huvudsakligen var avvulkaniserad och att det finns bitumen närvarande. Arealen av skärytan ovanför denna visade lägre intensitet av 1540 cm^{-1} -signalen, vilket indikerar oförändrat gummi eller mindre förändrat gummi. Arealen av snittytan ovanför detta oförändrade gummi indikerar närvaron av PES(PET) och/eller PA fibrer.

Figur 38: *Vänster:* Uppförstoring av komponentfördelningskarta i Figur 33 (enl. Imaging ATR-FTIR); *Höger:* Mikroskopibild över analyserat område.

ATR FTIR- och Imaging ATR FTIR-spektroskopianalyserna visar att mjukbitumen V6000 kan migrera in i gummigranulatet och att penetrationsdjupet är cirka 100–200 μm från kanten av granulatet (se Figur 34-*Höger*).

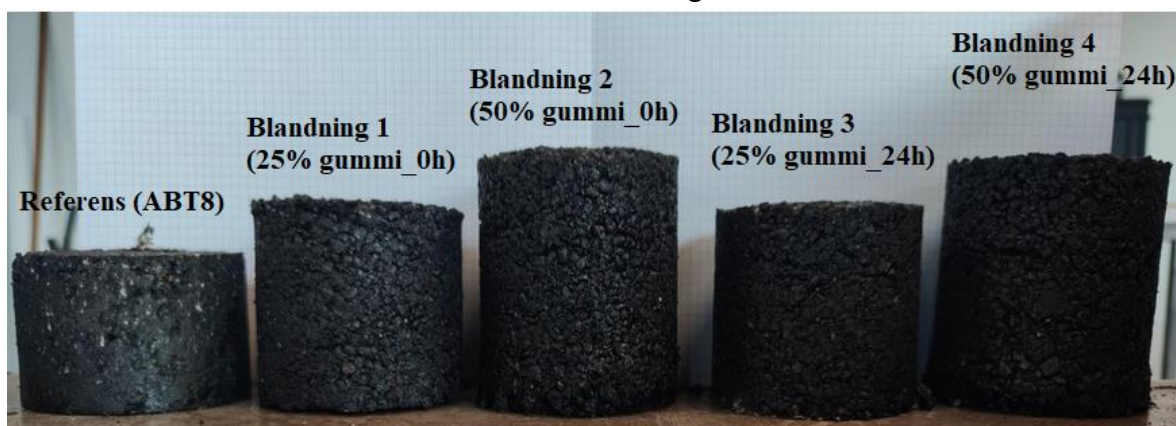
Figur 35: Asfaltsprover som tillverkats och utvärderats inom ramen för examensarbetet

- Marshallstabilitetstestet inte är användbart för gummibeläggningar i sin nuvarande utformning, vilket gör jämförelse mellan referensblandningen ABT8 och gummiblandningarna orättvis. Därför rekommenderas inte denna typ av tester, utan en vidareutveckling av metoden föreslås.
- Analys av resultatet för hållfastheten i de båda studerade punkterna är nästan lika, vilket kan utnyttjas vid en vidareutveckling av Marshallstabilitetsmetoden eller någon annan standard.
- Temperaturen spelar en avgörande roll vid blandning och kompaktering.
- Förbättring av provkropparnas kompaktering kan ske via fler antal slag och/eller större tyngd hos hammaren.
